**Konstantin M. Berkowicz**

## Warunki nawigacyjne na odcinku rzeki Kamy pomiędzy zaporami Wotkińską a Niżnie-Kamską (Rosja)

### Navigation conditions at the Kama river reach between the Wotkinsk and Nizhny-Kama dams (Russia)

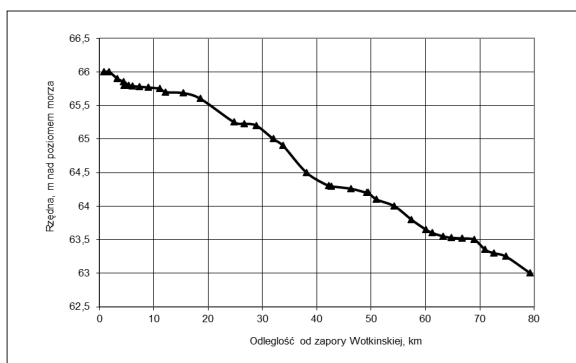
Ryc. 4. Profil podłużny zwierciadła wody Kamy podczas niżówki

Fig. 4. Longitudinal profile of the Kama water surface during low-water period

Rzadko występujące w korycie wyspy są zazwyczaj zalewane podczas wielkich zrzutów wody ze zbiornika. W niektórych miejscach koryto jest wcięte w podłoże skalne, natomiast w innych grubość warstwy aluwów żwirowych i piaszczystych sięga 11-16 m. W obrębie koryta występują liczne mielizny, przez które profil podłużny odznacza się falistym zarysem (ryc. 4). W latach 1970-1980 na odcinku 0-70 km od zapory Wotkińskiej pozyskiwano z koryta

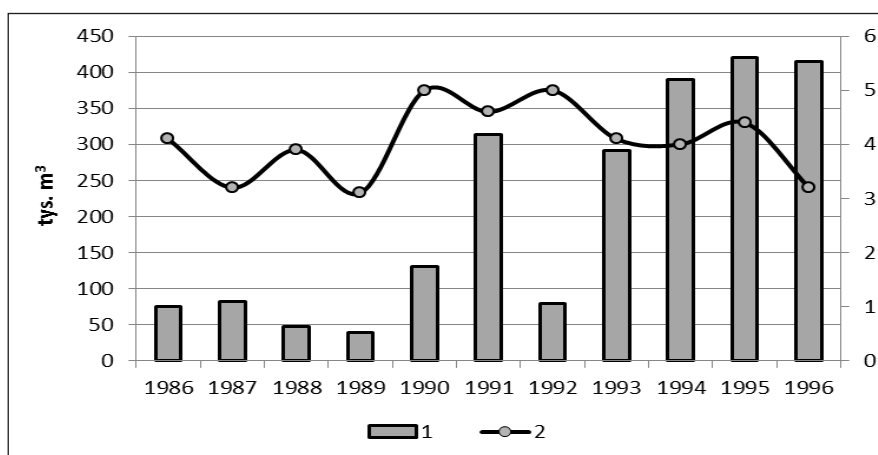
Ryc. 6. Depozycja rumowiska w korycie Kamy spowodowana przez zatory lodowe

1 – objętość osadów, 2 – maksymalny poziom wody w zimie

Fig 6. Deposition of river load in the Kama channel resulting from ice jams

1 – sediments capacity, 2 – maximum water level in winter

W zimie w obrębie badanego odcinka Kamy występują bardzo duże dzienne i tygodniowe wahania poziomu wód, związane z pracą elektrowni wodnej. Od stycznia do marca 2008 roku zaobserwowano 12 wzrostów poziomu o wysokości 1,0-1,5 m. Czasami podniesienie poziomu sięga aż 5 m. Wahania stanów wody w zimie prowadzą do łamania lodu i powstawania sztucznego spływu kry lodowej. Lód gromadzi się w przewężeniach oraz rozgałęzieniach koryta i tworzy zatory. Powoduje to akumulację rumowiska (ryc. 6).

i Nawigacji określono objętość osadów akumulowanych w wyniku zatorów lodowych w 1996 roku na 400 tys.  $\text{m}^3$  (ryc. 6). Objętość prac bagrowniczych w celu zlikwidowania skutków zatorów lodowych na długości 100 km poniżej zapory Wotkińskiej wyniosła 50% całkowitej objętości prac przeprowadzonych w celu pogłębienia dna tranzytowego w całym dorzeczu Kamy (Kalyuzhny, 1999).
