Karolina Zimna-Kawecka

Działalność konserwatorska na terenie Bydgoszczy w latach 1920-1939¹

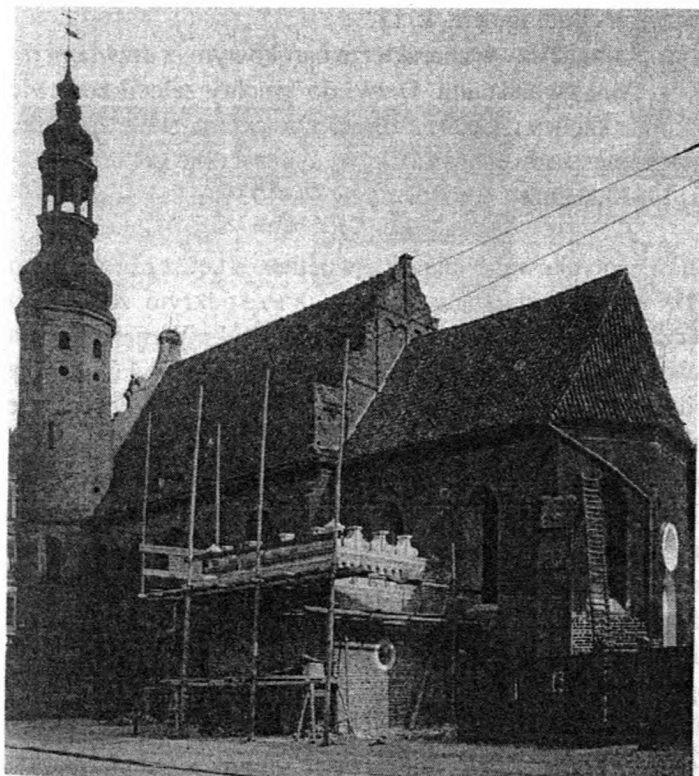
Kościół Klarysek, elewacja południowa podczas remontu przybudówki, ok. 1921-1922 r., AZFiRP IS PAN, sygn. B 266

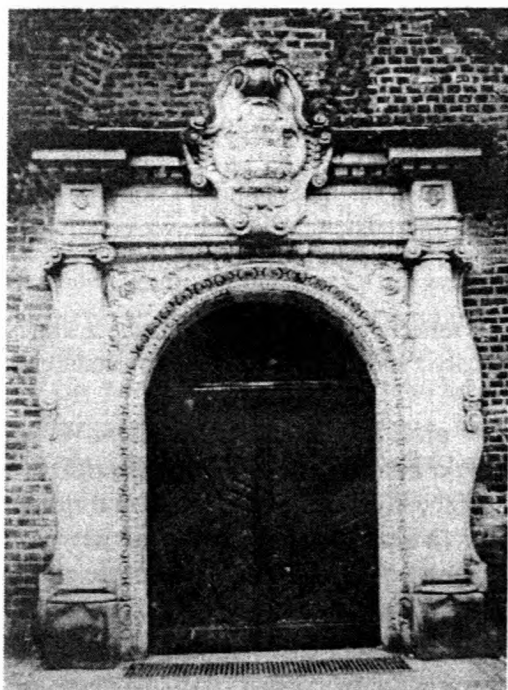
Kościół Klarysek, portal w ścianie zachodniej, ok. 1922-1925 (fot. ze zb. prywatnych E. Okonia)

W fasadzie od strony zachodniej zaprojektował piaskowcowy portal główny o stylistyce „zygmuntowskiego renesansu”³¹. Dawna kaplica od strony południowej prezbiterium miała otrzymać portal skromny – także z piaskowca, a drzwi z drewna dębowego ozdobione żelaznymi taśmami z guzami. Wcześniej jednak zamierzano oczyścić z roślinności i poddać gruntownej restauracji jej renesansową attykę. Nad przybudówką i zakrystią po stronie północnej K. Ulatowski zaprojektował łóże otwarte na prezbiterium. Północną z nich planował zwieńczyć łukiem, jaki odkryto na ścianie pod tynkiem³².

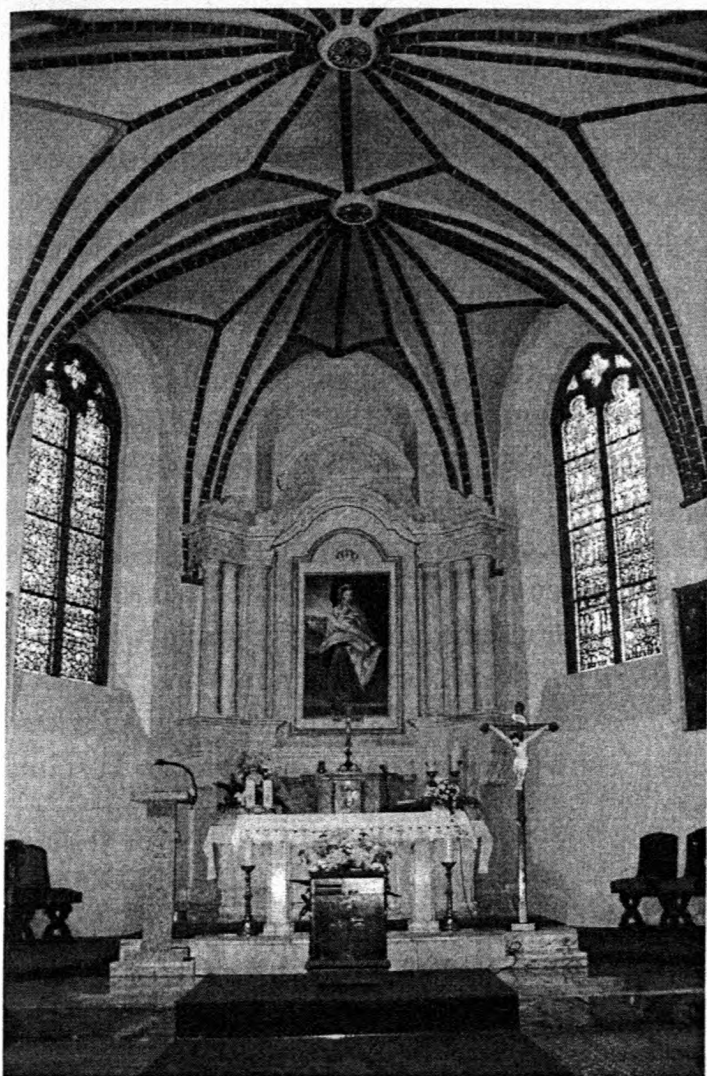
Kościół garnizonowy, wnętrze, widok na ołtarz główny z l. 20., w kierunku wschodnim. Polichromia A. Procajłowicza uległa zniszczeniu podczas II wojny światowej (fot. K. Zimna-Kawecka, IX 2004)

Wcześniej jeszcze – w 1925 r. wykonano kanalizację w celu osuszenia kościoła, którego ściany były tak zawilgocone, że polichromia A. Procajłowicza uległa częściowemu zniszczeniu. W lipcu 1928 r. N. Pajzderski nakazał założenie w świątyni, na wzór kościoła farnego, centralnego ogrzewania⁷⁶. Po przeprowadzeniu wizji we wrześniu 1930 r., stwierdzono, że drenowanie z 1923 r. odprowadza tylko ścieki z ulicy i nie ma wpływu na usuwanie wilgoci z kościoła⁷⁷. Komisja zaleciła natychmiastowe drenowanie wokół całego kościoła z odpływem schodzącym w kierunku Brdy⁷⁸. Nakazano zatem odbić cemento-
