*Robert Grochowski*  
*Wojciech Siwiak*

## **Baszta pierwsza muru obronnego miasta Bydgoszczy w świetle źródeł archeologicznych, kartograficznych i ikonograficznych**

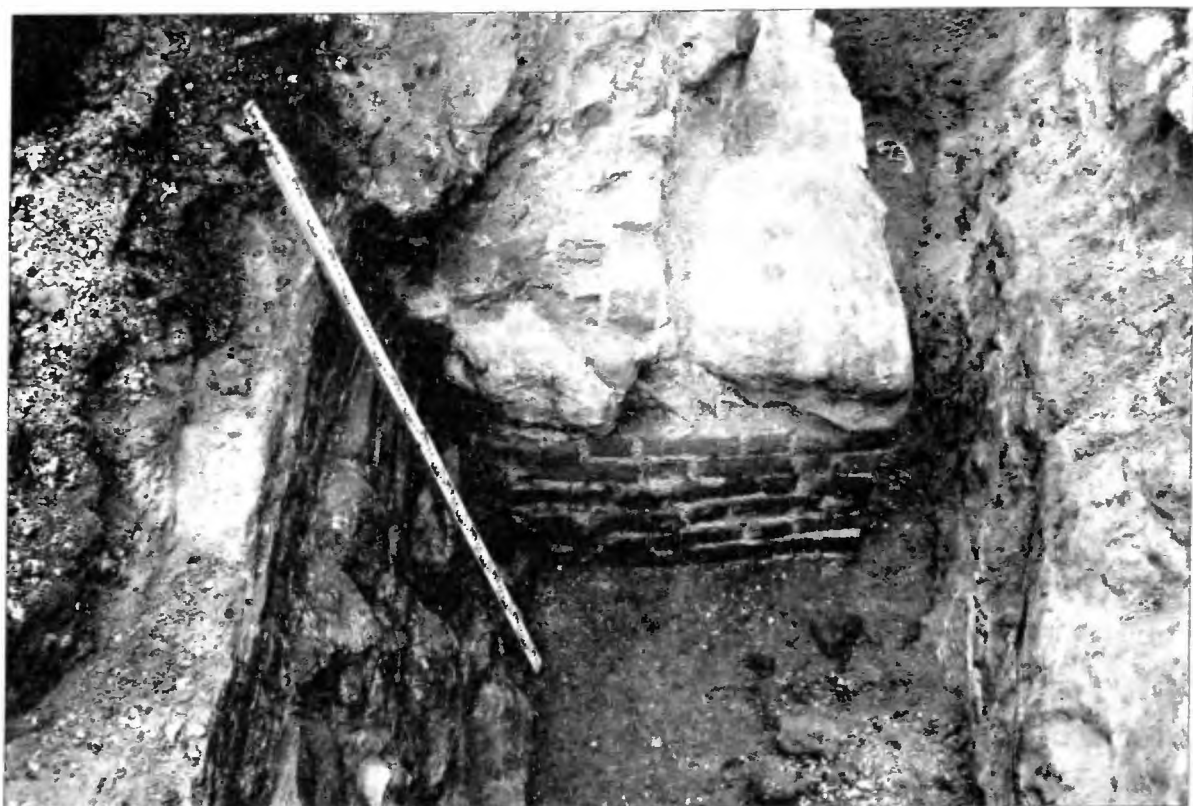
*Ryc. 4. Narożnik południowo-wschodni baszty z fragmentem muru miejskiego.*

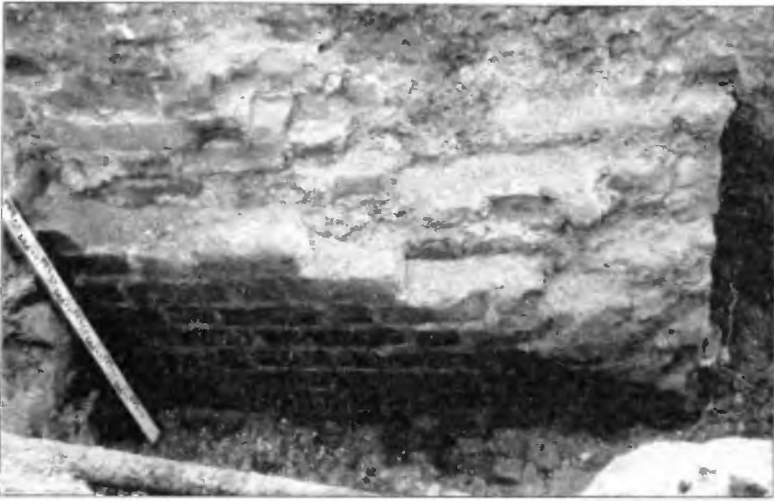
*Ryc. 6. Narożnik północno-zachodni baszty.*

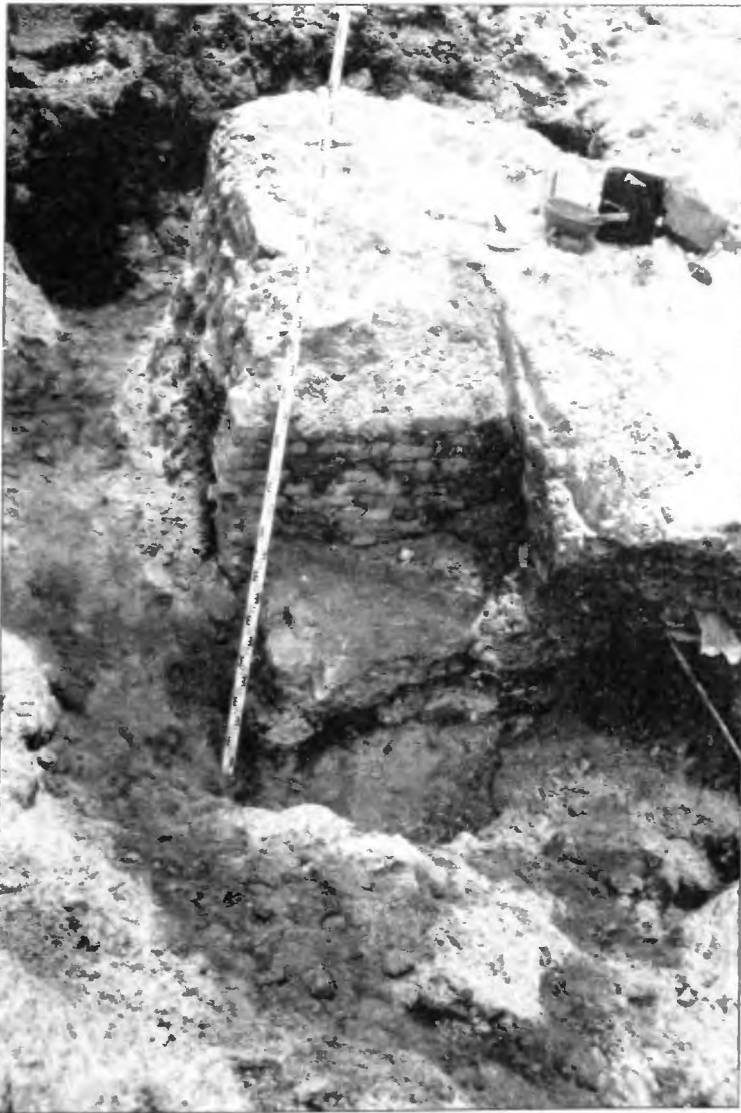
*Ryc. 7. Relikt ściany wschodniej baszty z posadowionym na niej nowożytnym murem.*

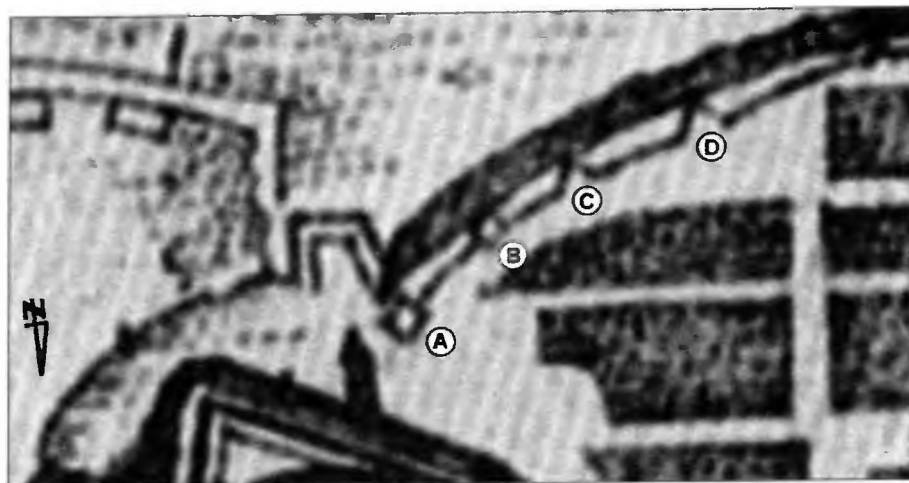
Ryc. 8. Bydgoszcz, rejon baszty pierwszej.  
 Fragment planu E. J. Dahlbergha z 1657 r. (wg Atlas..., ryc. 5)  
 A - Brama Kujawska, B - baszta pierwsza, C - baszta druga, D - baszta trzecia.

Najstarszym źródłem kartograficznym przedstawiającym Bydgoszcz jest plan E. J. Dahlbergha z 1657 r.<sup>8</sup> Na planie przedstawiono basztę pierwszą muru miejskiego, zlokalizowaną pomiędzy Bramą Kujawską a trójkątną basztą „drugą” (ryc. 8).<sup>9</sup> Budowla, położona w odległości około 32 m na południowy zachód od Bramy, ma narys nieregularny, w przybliżeniu prostokątny, o długości ok. 10 i szerokości ok. 8 m. Wysunięta jest obustronnie poza linię muru obronnego (na zewnątrz ok. 4 m), przy czym ściana północna, zamykająca basztę od strony miasta, nie ma zachowanych proporcji – jest wyraźnie szersza w części wschodniej i węższa w zachodniej. Czoło obiektu znajduje się bezpośrednio przy krawędzi fosy miejskiej.
