MAREK G. ZIELIŃSKI

Uniwersytet Kazimierza Wielkiego, Bydgoszcz

## Wieża północna kościoła farnego w Chełmnie

### Hełm iglicowy

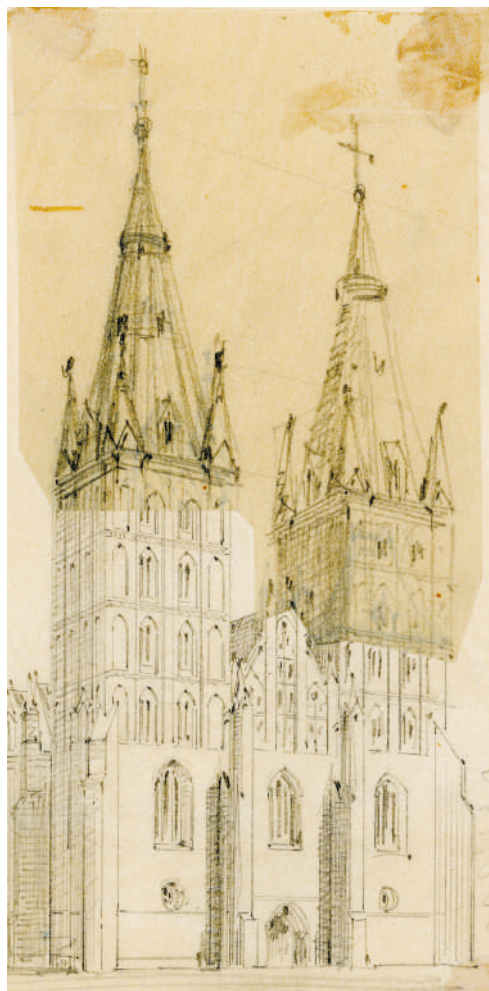
*Il. 2. Gotyckie helmy według koncepcji Johanna Heisego (Muzeum Ziemi Chełmińskiej)*

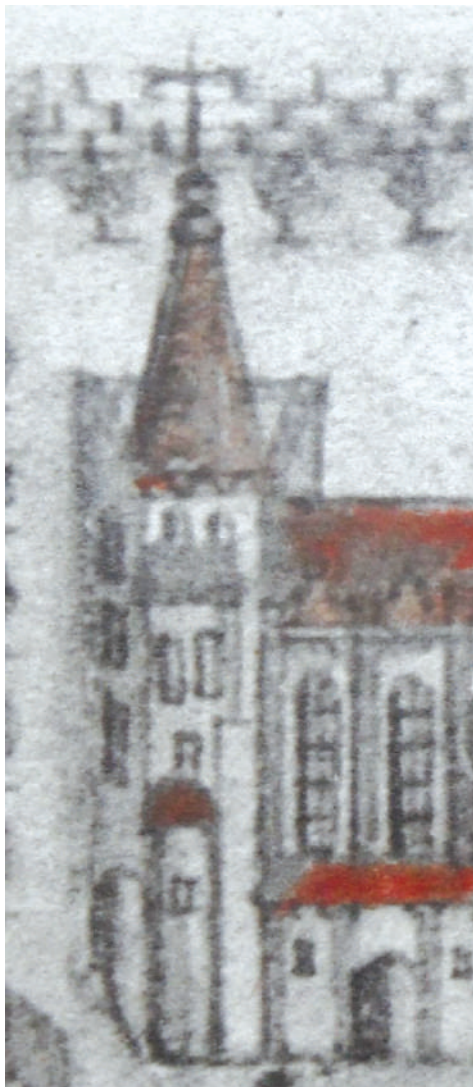
*Il. 3. Wieża kościoła farnego  
od strony południowej na planie  
Georga Friedricha Rüdigers  
z ok. 1782–1792  
(Muzeum Ziemi Chełmińskiej,  
fot. A. Soborska-Zielińska)*

Na planie miasta Georga Friedricha Rüdiger'a z ok. 1776–1779 roku z Geheimes Staatsarchiv Preussischer Kulturbesitz podstawa hełmu jest mniejsza od szerokości wieży, a po obwodzie biegnie płasko zamknięta balustrada<sup>25</sup>. Na innej wersji planu Chełmna tego samego autora wieżę wieńczy krenelaż<sup>26</sup>. (il. 3) Podobnie jest na panoramie miasta z obrazu wotywnego św. Rocha i Sebastiana z 1708 roku<sup>27</sup>. (il. 4)

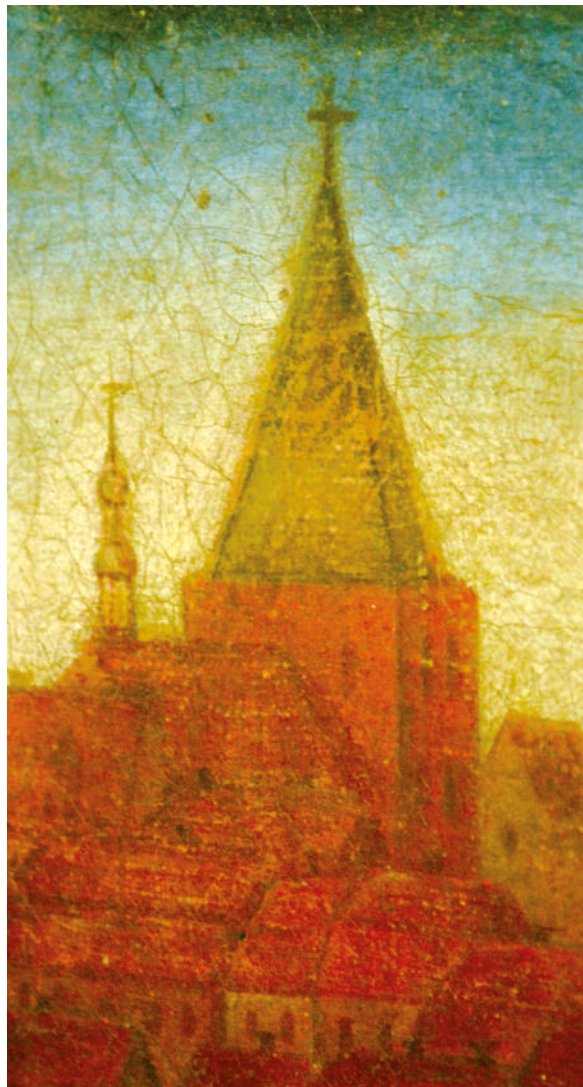
*Il. 4. Wieża kościoła farnego  
na obrazie wotywnym św. Rocha  
i św. Sebastiana z 1708 r.  
(kościół pw. śś. Piotra i Pawła  
w Chełmnie, fot. M.G.Z.)*

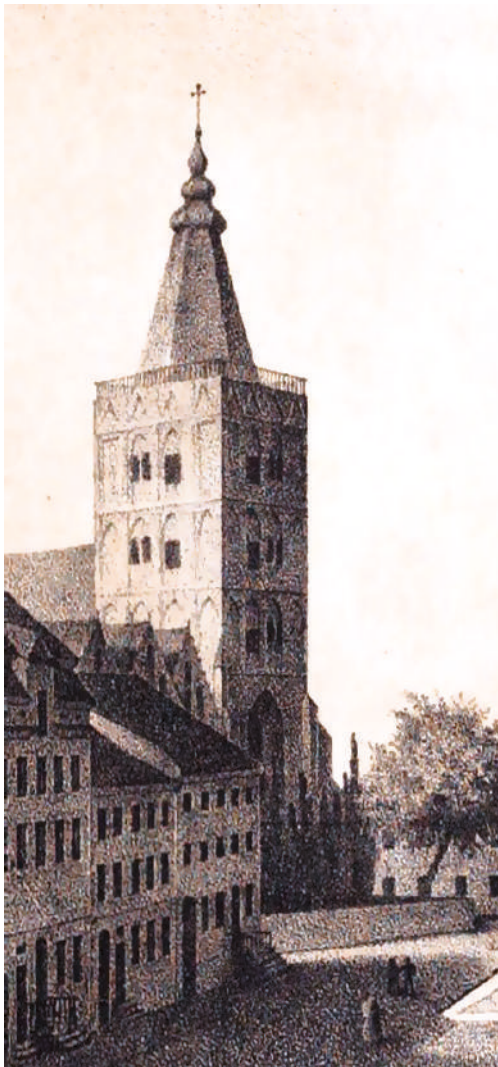
*Il. 5. Wieża kościoła farnego na litografii  
A. Schäfera z 1835 r.,  
przedstawiającej chełmiński Rynek.  
Balustrada opasująca hełm nie posiada przęseł,  
a blendy najwyższej kondygnacji wieży zamknięte  
są trójkątnie (Muzeum Ziemi Chełmińskiej)*

Na grafikach z XIX wieku, mniej lub bardziej dokładnych w oddaniu architektury, powtarza się jedna cecha: hełm ma kształt wielobocznego stożka zwieńczonego kulą i krzyżem<sup>32</sup>. (il. 5, 6, 7) Różnica w odwzorowaniu polega przede wszystkim na oddaniu kształtu trzech pierścieni

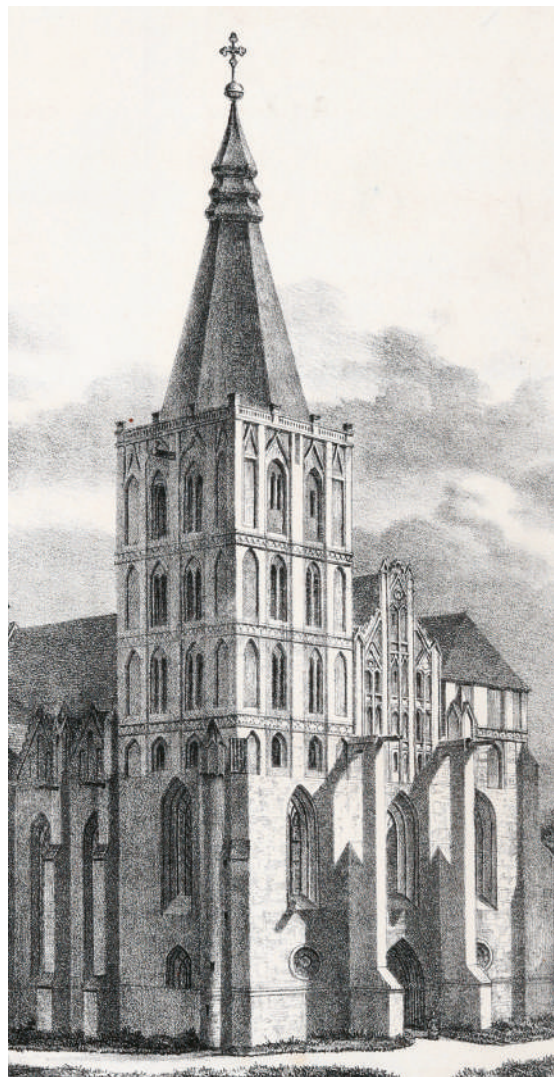
*Il. 8. Fasada zachodnia kościoła wg rysunku  
Franciszka Długosza z 1856 r.  
Pierwsze tak dokładne odwzorowanie  
architektury kościoła  
(Muzeum Ziemi Chełmińskiej)*

obejmujących szpic hełmu. W sposobie ich przedstawienia są zgodni Franciszek Długosz (1802–1876) (il. 8) i Johannes Heise (1850–1899). (il. 9) Ich widoki, odpowiednio z 1856 i 1887 roku, są tym bardziej wiarygodne, że pierwszy był nauczycielem rysunku w chełmińskim Królewskim Gimnazjum Katolickim, a drugi architektem i inwentaryzатorem zabytków na Prowincję Prusy Zachodnie. Obaj bardzo dobrze znali tę świątynię. Zauważyć jednak należy, że obaj różnią się w przedstawieniu detali architektonicznych. U Długosza blendy najwyższej kondygnacji od strony zachodniej zamknięte są trójkątnie, podczas gdy u Heisego trójlístnie, natomiast w rzeczywistości są obecnie w ośli grzbiet. Ponadto u Heisego druga kondygnacja jest tej samej wysokości co trzecia i czwarta, podczas gdy w rzeczywistości jest niższa, tak jak oddał to Długosz. Chociaż Długosz ukazał na swoim widoku jedynie trzy połacie hełmu, zaś Heise cztery, to nie ulega wątpliwości, że obaj widzieli ośmioboczny stożek hełm. Podkreślić należy, że oba rysunki dzielą trzy dekady, w trakcie których doszło do zmian będących efektem prac remontowych zrealizowanych przez proboszcza Juliusza Pobłockiego w 1883 roku.

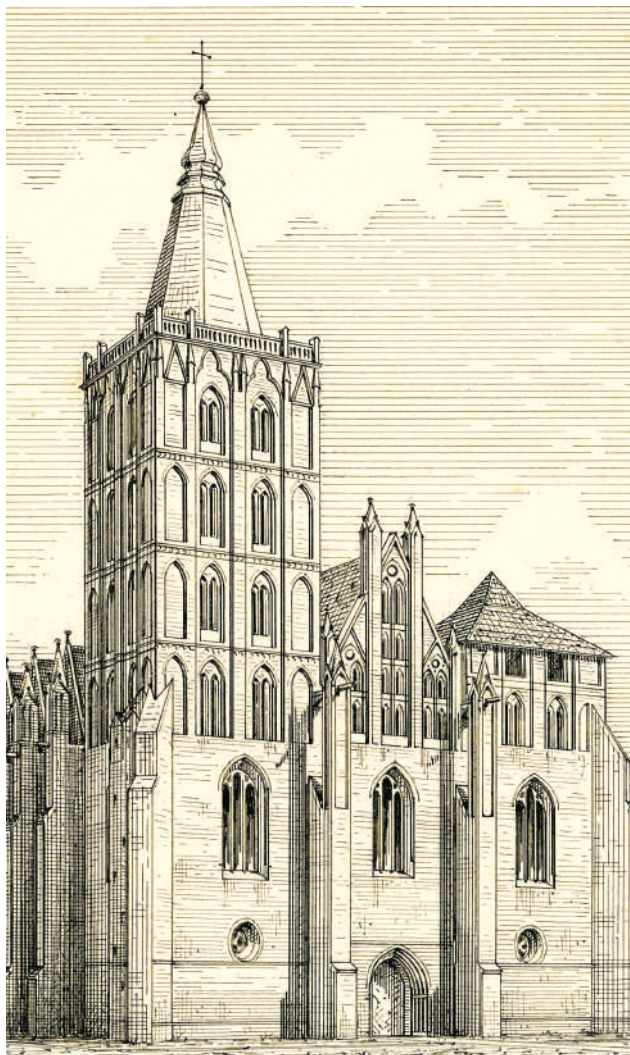
*Il. 9. Fasada zachodnia wg inwentaryzacji Johanna Heisego przeprowadzona po zakończeniu remontu wieży w 1883 r. Blendy najwyższej kondygnacji wieży zamykają trójliscie, co wskazuje, iż korzystał z wcześniejszych, niezrealizowanych planów budowlanych (Die Bau- und Kunstdenkmäler des Kreises Kulm [bearbeitet J. Heise], Danzig 1887)*

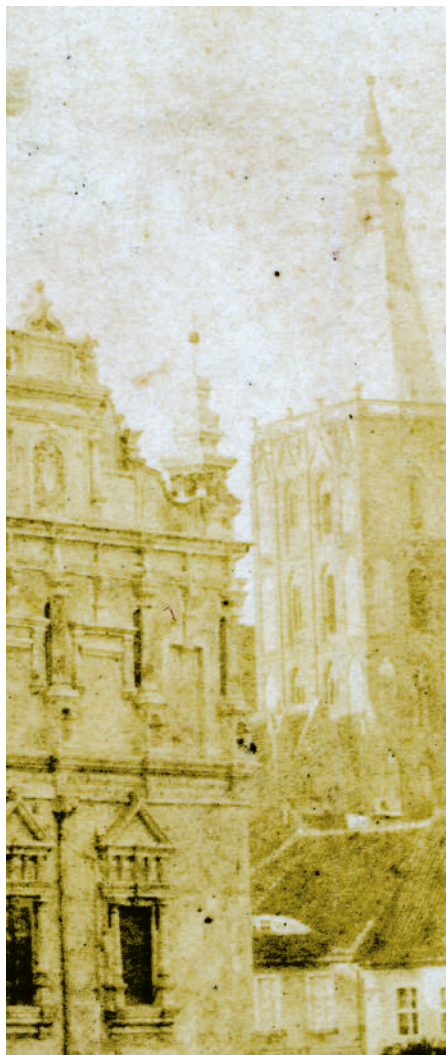
*Il. 10. Widok wieży farnej na fotografii Alexandra E. Schroetera z ok. 1865 r. (Muzeum Ziemi Chełmińskiej)*

Bardzo cennym źródłem ikonograficznym jest najstarsza fotografia z widokiem wieży północnej, datowana na rok 1865, a wykonana w chełmińskim atelier Alexandra E. Schroetera<sup>42</sup>. (il. 10) Utwierdza ona w przekonaniu, że charakter hełmu od tamtego czasu nie uległ zmianie, co więcej, pokazuje, że obecna murowana balustrada zwieńczenia wieży zachowuje podziały na przęsła swojej drewnianej poprzedniczki: cztery po każdej ze stron.

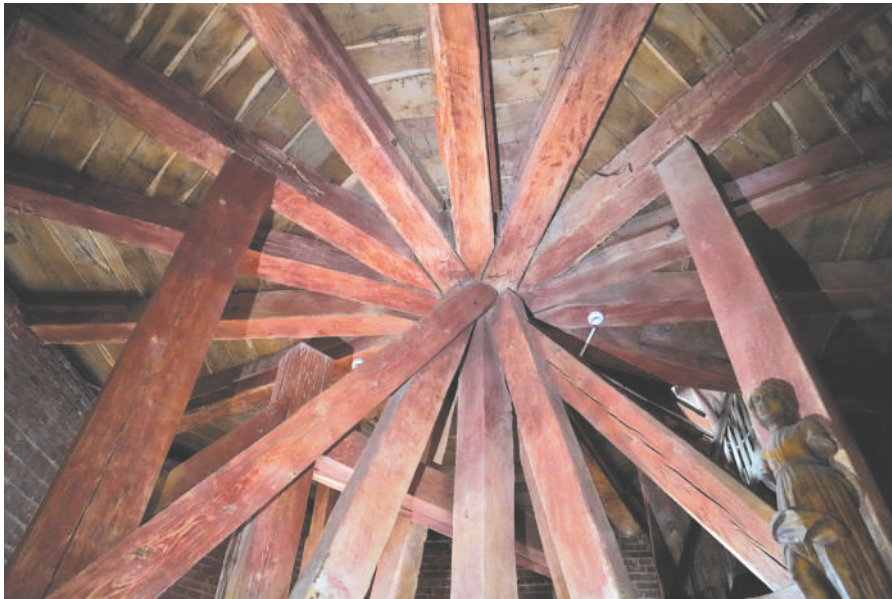
*Il. 11. Promieniście układające się więzary więźby hełmu widziane z poziomu czwartej kondygnacji wieży. Po lewej widoczny fragment bębna, na którym spoczywa hełm (fot. A. Soborska-Zielińska)*

w 1883 roku lub zastosowaniem dodatkowych rygli usztywniających więźbę hełmu. Jednak storczyk więźby hełmu, o boku 37 cm, podobnie jak i więzary, ma znamiona znacznie starszej konstrukcji. (il. 11) Po latach stwierdzenie Mroczko powtórzyli Liliana i Jerzy Domasłowski oraz Tadeusz Chrzanowski i Marian Kornecki, a także Adam Soćko, który nadinterpretował informację Heisego, pisząc, że „Wówczas odnowiono ostrosłupowy, ośmioboczny hełm ożywiony w górnej strefie potrójną przewiązką”<sup>44</sup>.

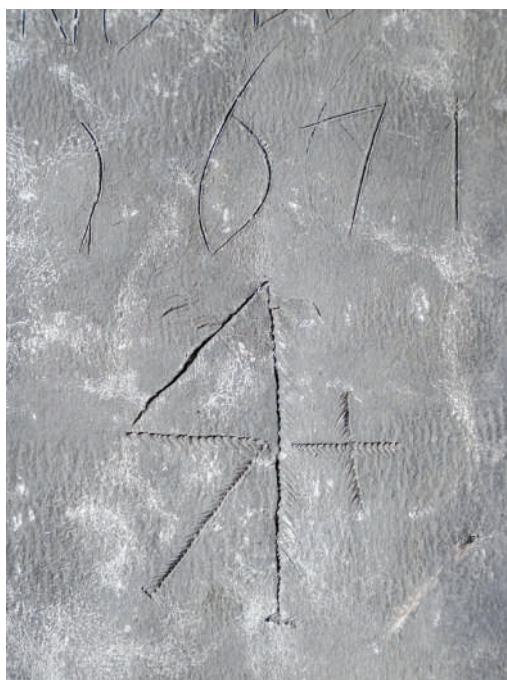
*Il. 12. Gmerk z datą 1671, powyżej inskrypcja: BORNMAN, zaś z prawej strony arkusza CASIM (kościół pw. śś. Piotra i Pawła w Chełmnie, fot. A. Soborska-Zielińska)*

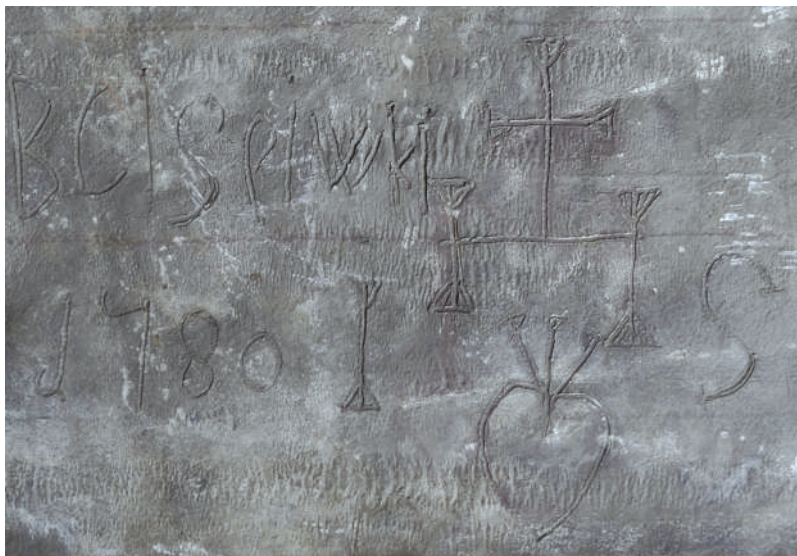
*Il. 13. Gmerk w kształcie serca z trzema gwoździami pod monogramem IHS zwieńczonym krzyżem, z datą 1780 (kościół pw. śś. Piotra i Pawła w Chełmnie, fot. A. Soborska-Zielińska)*

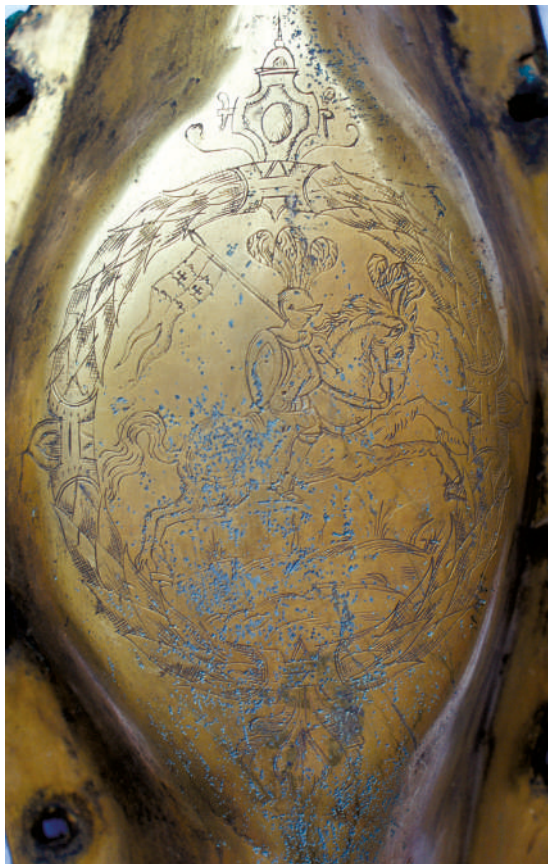
Il. 14. Herb Chełmna z krzyża hełmu wieży północnej.  
Na tle laurowego wieńca  
rycerz w renesansowej zbroi płytowej, z opuszczoną  
przyłbicą, piórami zdobiącymi hełm,  
z proporcem na lewym ramieniu  
i owalną tarczą  
na prawym, dosiadający konia,  
skierowany w prawą stronę,  
stan przed renowacją, XI 2009 (fot. M.G.Z.)

Wymiary herbów łącznie z napisami lub ewentualnie romboidalnymi polami herbów z trójliści wynoszą: miasta (19 x 13 cm), biskupi (16 x 13,2 cm), Burnmana *vel* Bornmna (9 x 12 cm), Gerlacha (11 x 13 cm), Hege (11 x 11,5 cm), Kaczkowskiego (9,7 x 9 cm), Koilera (5 x 6 cm), Kossędy (7,5 x 8 cm), Niewnickiego (7 x 11 cm), Pniewskiego (12 x 10 cm), Rogi (10,5 x 11 cm), Wolwerana (7,8 x 8,5 cm).

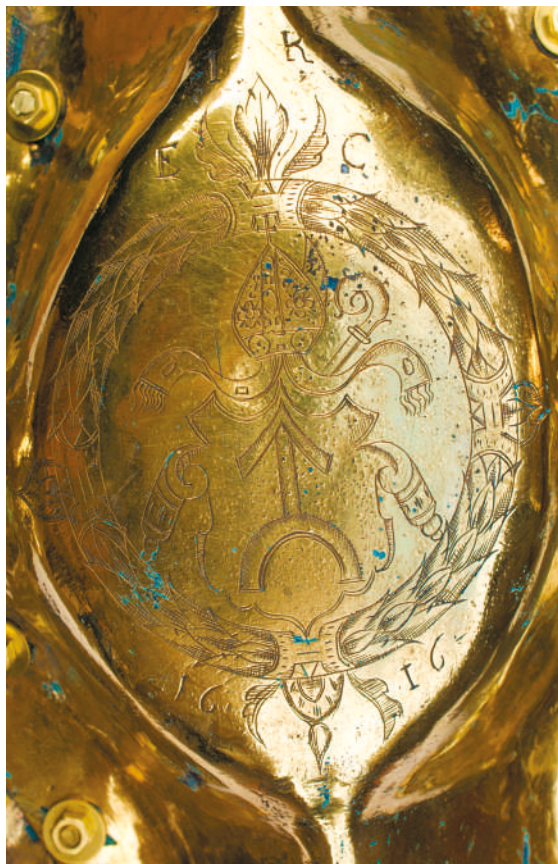
Il. 15. Herb „Ogończyk” biskupa chełmińskiego  
Jana Kuczborskiego (1614–1624).  
Na tle laurowego wieńca  
znajduje się manierystyczna tarcza herbowa  
z oznakami biskupiej godności:  
pastorałem i infulą, stan po renowacji,  
XI 2009 (fot. M.G.Z.)

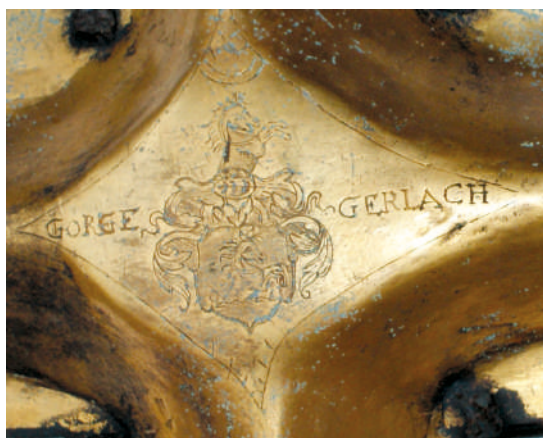
*Il. 16. Herb Gorge Gerlacha z wizerunkiem spiętego konia na tarczy i w klejnocie, z labrami, stan po renowacji, XI 2009 (fot. M.G.Z.)*

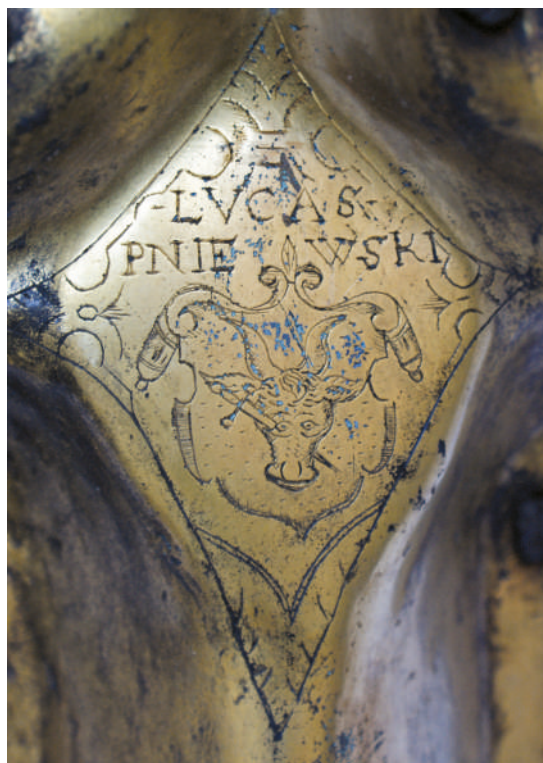
*Il. 17. Kartusz herbowy Lucasa Pniewskiego z przedstawieniem głowy byka przebitej mieczem, tarcza w typie polskim z rollwerkami, stan przed renowacją, XI 2009 (fot. M.G.Z.)*

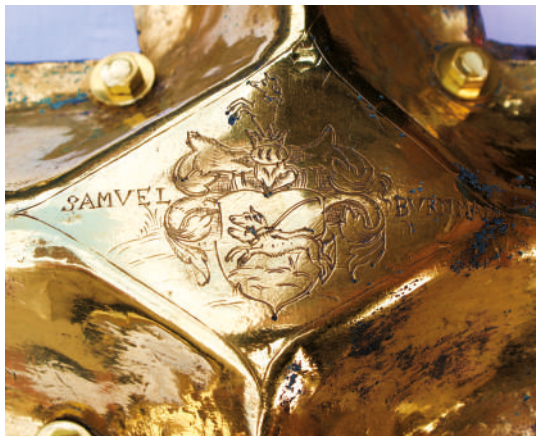
*Il. 18. Herb Samuela Burnmana vel Bornmana z wizerunkiem dwóch psów myśliwskich na smyczy zgodny z wersją herbu na epitafium Bornmanów w kościele farnym, poniżej klejnotu zaznaczona korona rangowa, stan po renowacji, XI 2009 (fot. M.G.Z.)*

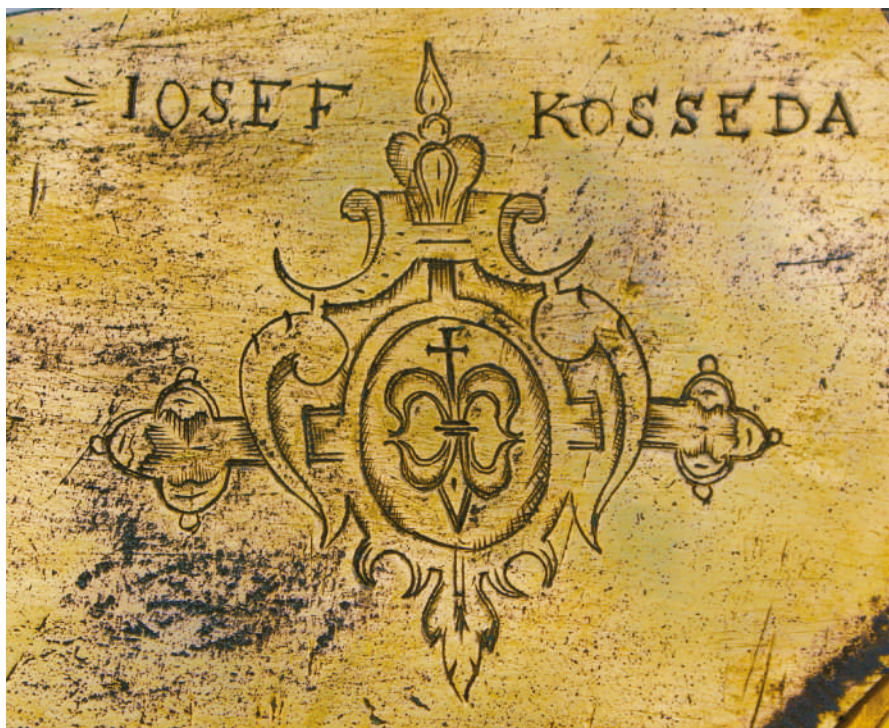
*Il. 19. Kartusz herbowy Josefa Kossedy z lilią burbońską z krzyżem na owalnej tarczy. Na epitafium Marcina Kossedy z pocz. XVIII w. w kościele farnym widnieje lilia bez krzyża, stan po renowacji, XI 2009 (fot. M.G.Z.)*

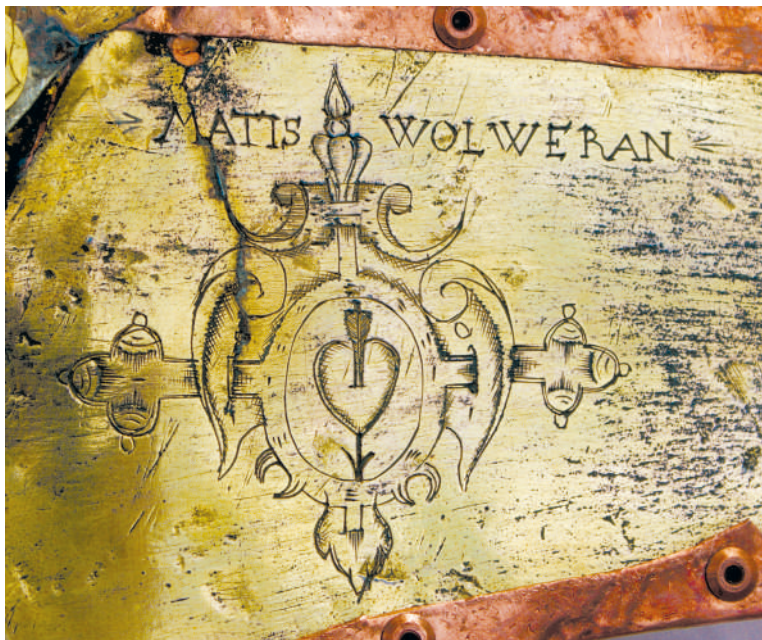
Il. 20. Kartusz herbowy Matisa Wolwerana, opracowany analogicznie do kartusza Josefa Kossędy i również znajdujący się na jednym z czterech promieni, stan po renowacji, XI 2009 (fot. M.G.Z.)

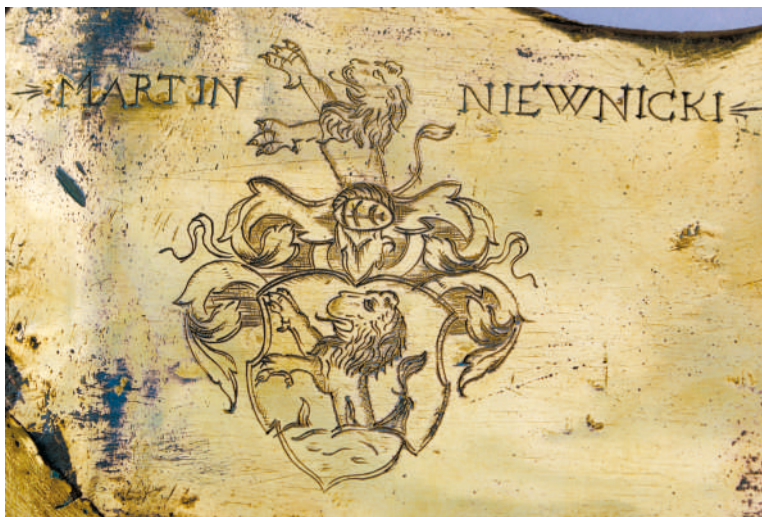
Il. 21. Herb Martina Niewnickiego z wizerunkiem lwa lub gryfa, tarcza, labry, klejnot opracowane podobnie jak w herbie Gorge Gerlacha, stan po renowacji, XI 2009 (fot. M.G.Z.)

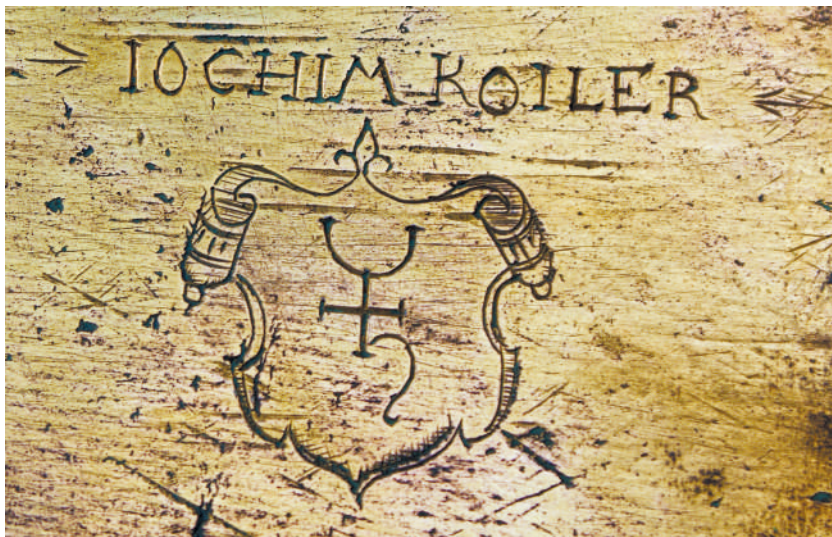
Il. 22. Kartusz z gmerkiem Iochima Koilera, tarcza w typie polskim z rollwerkami, opracowana podobnie jak u Pniewskiego, stan po renowacji, XI 2009 (fot. M.G.Z.)

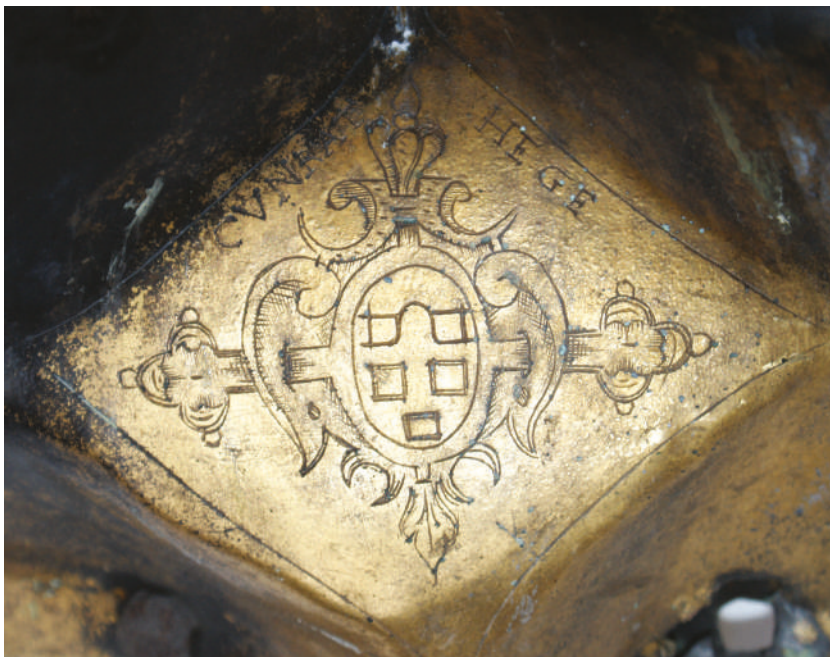
Il. 23. Kartusz z gmerkiem Cunrata Hege, opracowany analogicznie do kartuszy Matisa Wolwerana i Josefa Kossędy, stan przed renowacją, XI 2009 (fot. M.G.Z.)

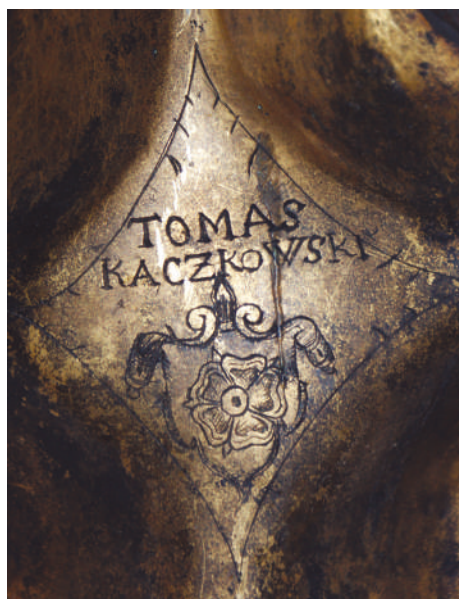
*Il. 24. Kartusz herbowy Tomasa Kaczkowskiego z heraldycznie ujętym kwiatem róży, stan przed renowacją, XI 2009 (fot. M.G.Z.)*

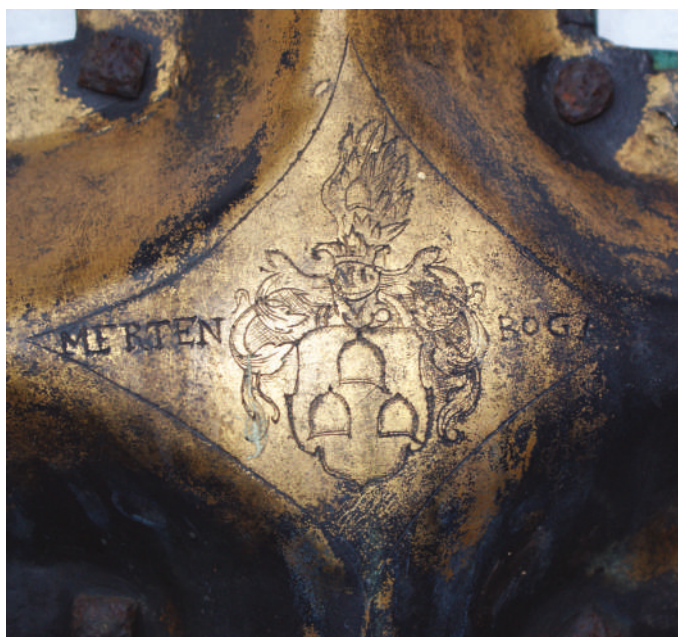
*Il. 25. Herb Mertena Rogi z przedstawieniem trzech hełmów (?), w klejnocie skrzydło i hełm (?), stan przed renowacją, XI 2009 (fot. M.G.Z.)*

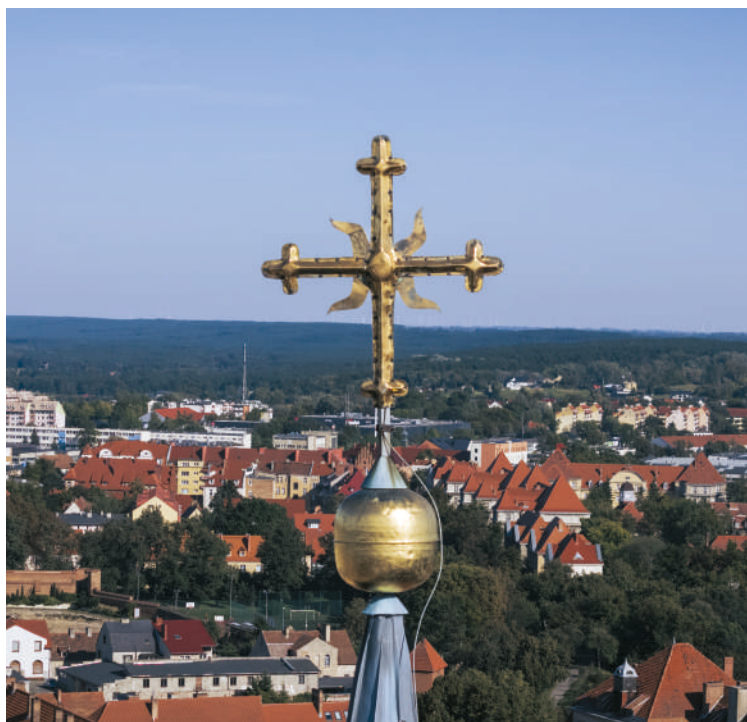
*Il. 26. Krzyż wieńczący hełm wieży północnej kościoła farnego w Chełmnie, widok od strony zachodniej (fot. Sz. Zieliński)*

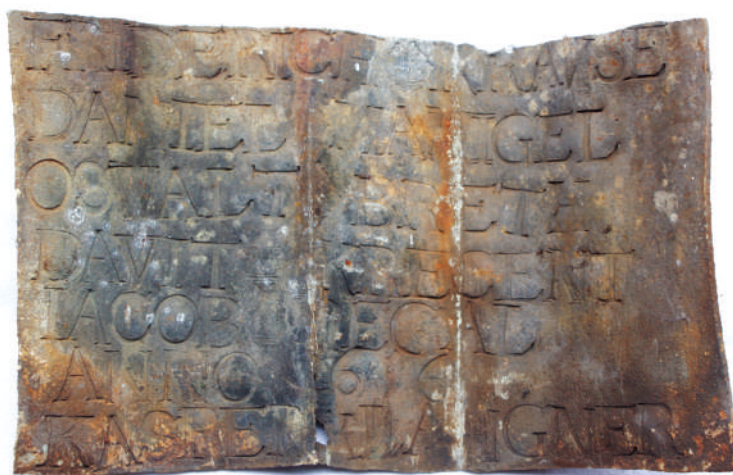
*Il. 27. Ołowiana płytka, na której uwiecznione zostały nazwiska najprawdopodobniej rzemieślników pracujących w 1616 r. przy nowym hełmie wieży, XI 2009 (fot. M.G.Z.)*

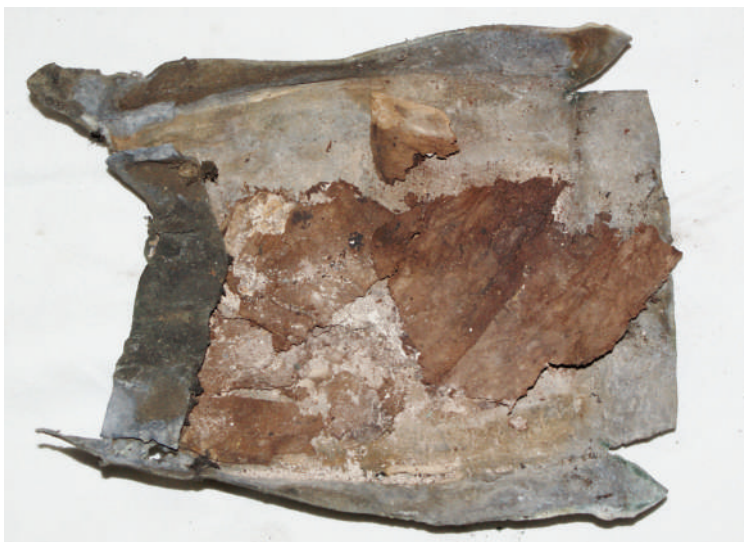
*Il. 28. Ołowiana koperta, w której został złożony najprawdopodobniej dokument erekcyjny nowego helmu, XI 2009 (fot. M.G.Z.)*

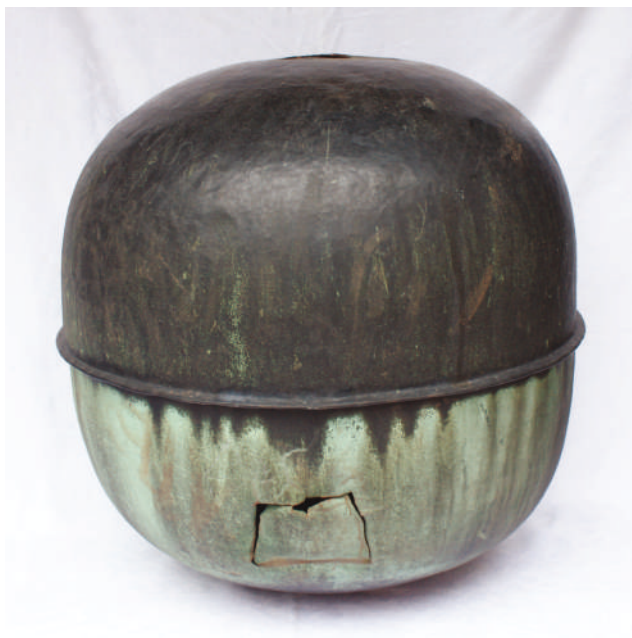
*Il. 29. Kula z helmu kościoła parafialnego, w spodniej części rozcięcie, przez który wyjęte zostały złożone w niej świadectwa, na górnej półkuli widoczny napis, stan przed renowacją, XI 2009 (fot. M.G.Z.)*
