PIOTR SAMÓL

Klasztor Dominikanów przy kościele śś. Piotra i Pawła w Chełmnie. Stan zachowania na początku XIX wieku i zagospodarowanie terenu po rozbiórcie

Dominican Monastery by the Church of St. Peter and St. Paul in Chełmno. Its Condition at the Beginning of the 19th Century and the Development of the Area after its Demolition

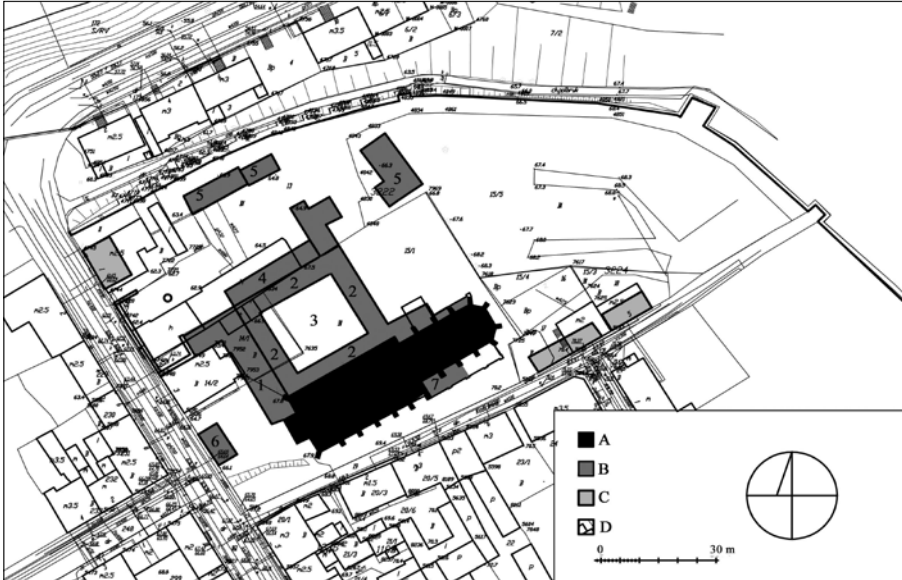
Il. 1. Plan klasztoru Dominikanów w Chełmnie (odrys planu GStAPK, sygn. XI HA, G 2330 z 1830 r. naniesiony na mapę współczesną). Objaśnienia: A. kościół pw. śś. Piotra i Pawła; B. budynki należące do dominikanów w 1830 r.; C. budynki należące do mieszczan w 1830 r.; D. budynki istniejące obecnie;
1. Główny budynek klasztorny (barokowy);
2. Krużganek; 3. Wirydarz; 4. Spichlerz; 5. Stajnie i wozownia;
6. Kaplica św. Jacka; 7. Zakrystia barokowa (rys. P. Samół).

Wykonano również pomiary całej działki dominikańskiej, opisując stan użytkowania poszczególnych budynków²⁵. W 1830 roku klauzura obejmowała duży wirydarz na północ od korpusu nawowego. Skrzydło zachodnie obejmowało tzw. główny budynek klasztoru wraz z „dobudówką”, mieszczącą zapewne kuchnię. Skrzydło północne obejmowało dostawiony do wirydarza spichlerz. Na północ i północny wschód od niego znajdowały się zabudowania gospodarcze klasztoru – wozownia, stajnie oraz oddany mieszczanom ogród. Na przedłużeniu skrzydła wschodniego, w sąsiedztwie spichlerza, znajdowały się również dwa aneksy – oznaczone jako spalone. Ponadto wzdłuż prezbiterium usytuowany był jakiś aneks, którego funkcja nie została opisana. Należy podkreślić, że w świetle inwentaryzacji z 1830 roku życie konwentu, liczącego wówczas sześć osób, koncentrowało się w skrzydle zachodnim. W tym czasie funkcję zakrystii pełniła zapewne dobudówka do południowej ściany prezbiterium, a część średniowiecznego klasztoru przylegająca niegdyś do prezbiterium była już rozebrana.

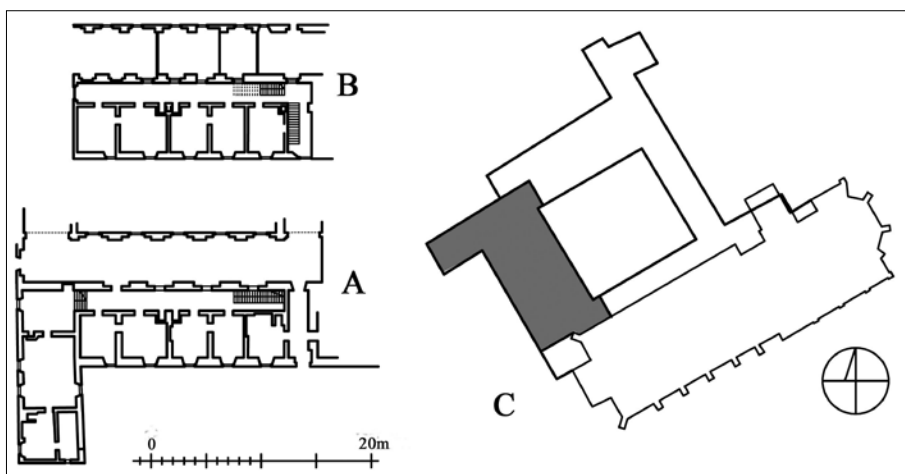
Il. 2. Zachodnie skrzydło klasztoru Dominikanów z 1830 r. – odrys inwentaryzacji skrzydła wg projektu Ehrenreicha (GStAPK, sygn. XI HA, G 2334).

Objaśnienia: A. rzut parteru; B. rzut piętra; C. usytuowanie skrzydła względem kościoła pw. św. Piotra i Pawła (rys. P. Samól).

Rysunek planu parteru i pierwszego piętra zachodniego skrzydła przylegającego prostopadłe do kościoła wykonał Ehrenreich w związku z planowaną adaptacją na mieszkanie dla pastora²⁴. Skrzydło miało dwa

i pół traktu – od strony wirydarza znajdował się krużganek, następnie w środku budynku był poprowadzony korytarz, z którego wchodziło się schodami na piętro lub schodziło do prostopadle dostawionego aneksu (dochodzącego aż do ul. Wodnej). Z korytarza dostępne również było pięć pomieszczeń (pierwotnie cel?). Wedle stanu przedstawionego na rysunku korytarz nie był dostępny z zewnątrz, a jedynie z krużganek i opisanego aneksu. W południowej części skrzydła, bezpośrednio przy ukośnej przyporze kościoła, znajdowała się klasztorna furta. Na piętrze również znajdowało się pięć pomieszczeń od zachodu, dostęp na poddasze zapewniały schody usytuowane nad przejściem do furty klasztornej – może to świadczyć o tym, że ścianka kolankowa murów wzdłużnych była niska lub nie było jej wcale.

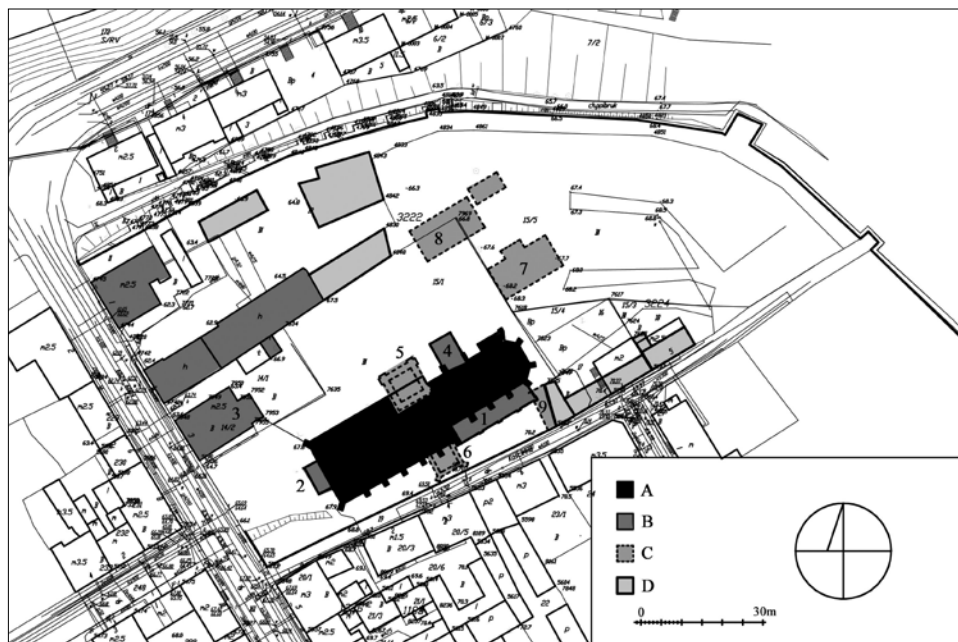
II. 3. Plan zrealizowanych i planowanych budynków na terenie dawnego klasztoru Dominikanów w Chełmnie. Objaśnienia: A. kościół pw. śś. Piotra i Pawła; B. budynki istniejące; C. budynki projektowane; D. budynki przebudowane; 1. Nowa neogotycka zakrystia z lat 1883–1884; 2. Przebudowana neogotycka kruchta z 1892 r.; 3. Pastorówka przy ul. Wodnej z 1899 r.; 4. Kotłownia ze składem węgla z 1912 r.; 5. Projekt wieży z 1884 r.; 6. Projekt wieży z 1890 r.; 7. Projekt „drugiej” pastorówki z 1904 r.; 8. Projekt pastorówki z 1887 r.; 9. Projekt latryny z 1912 r. (rys. P. Samól).

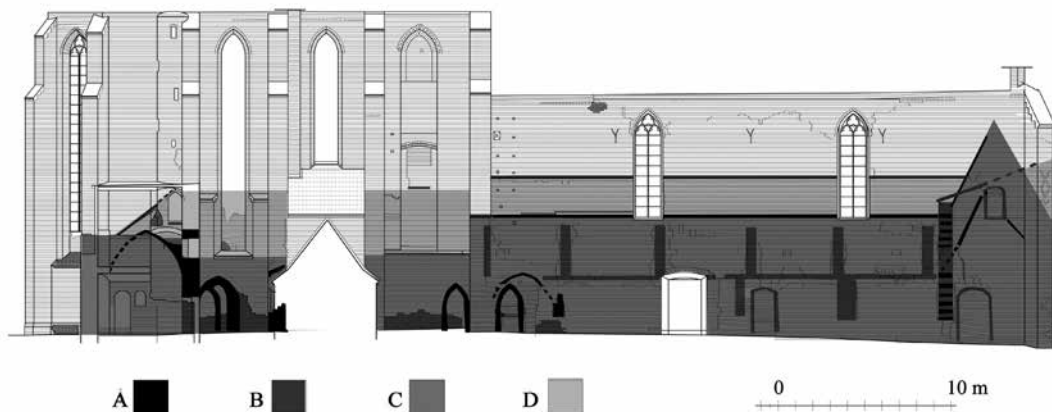
II. 4. Ściana północna kościoła pw. śś. Piotra i Pawła z inwentaryzacją śladów po rozebranym klasztorze Dominikanów. Objaśnienia:
A. relikty portali, sklepień, pomieszczeń i ścian gotyckich;
B. relikty portali, sklepień, pomieszczeń i ścian nowożytnych;
C. zarys zabudowy nowożytnej klasztoru z ok. 1700 r.;
D. zarys zabudowy klasztoru z ok. 1830 r. (rys. P. Samól).

Pomimo likwidacji resztek zabudowań klasztoru, restauracji i napraw lica ściany w XIX wieku, należy zauważyć, że ściana północna stanowi „negatyw”, w którym „odcisnęły się” ślady dominikańskiego *claustrum*. Mur świątyni można podzielić na dwie strefy – prezbiterium i nawy bocznej.

Do ściany prezbiterium przylega obecnie kotłownia (na wysokości drugiego przęsła chóru licząc od zachodu) oraz aneks z wieżyczką schodową (na wysokości czwartego przęsła – w miejscu gotyckiej zakrystii z XIV wieku). Lico ściany trzech przęseł (licząc od zachodu) zostało opłaszczowane przy użyciu cegieł nowych i rozbiórkowych po 1836 roku. Poszerzenie muru pozwoliło zasłonić zlikwidowane portale na wysokości pierwszego (przejście przy lektorium) i trzeciego przęsła prezbiterium (tutaj dwa: relikw rozkutego pierwotnego portalu z pięcioma uskokami oraz wstawiony w jego wschodnie ościeże mniejszego przejścia do zakrystii). Przy obecnym stanie badań nie można jednoznacznie stwierdzić, jak duża była zakrystia. Jej ślady zawiera dziś w sobie dwukondygnacyjny aneks wzniesiony z cegieł o różnych wymiarach (w tym wtórnie użytych rozbiórkowych). Powstał on poprzez

przedzielenie przestrzeni gotyckiego prezbiterium ścianą łączącą dwie przypory. Na parterze aneksu, w ścianie północnej kościoła zachowały się wnęki – regały prawdopodobnie na księgi. Jedna z nich była powiększana poprzez rozkucie – ich forma i resztki tynków wskazują, że gotycka zakrystia była użytkowana także w czasach nowożytnych. Na zachód od szafek widoczna jest pionowa spoina do wysokości ok. dwóch metrów, będąca śladem po dostawieniu poligonalnego zamknięcia chóru wschodniego do wcześniejszej budowli. Na piętrze, oprócz fragmentu łuku tarczowego i pachy po zlikwidowanym gotyckim sklepieniu, znajduje się wejście do wieżyczki schodowej oraz ślad zadasznienia. Gdy istniała zakrystia, na jej poddasze i do wieżyczki schodowej prowadziło przejście umieszczone w prostopadłej przyporze prezbiterium (między trzecim i czwartym przęsłem od zachodu). Przejście to jest jednak wtórnie wykute. Można podejrzewać, że pierwotnie zakrystia była większa, a wejście na jej poddasze odbywało się bezpośrednio ze skrzydła klasztornego (rozebranego przed inwentaryzacjami z 1830 roku). Kwestia ustalenia chronologii przekształceń opisywanego aneksu wymaga dalszych badań architektonicznych.

W przyporze północnej pomiędzy drugim a trzecim przęsłem prezbiterium (od zachodu) znajduje się fragment zamurowanej gotyckiej klatki schodowej. Prowadziła ona na piętro skrzydła gotyckiego klasztoru (dormitorium?), a po 1912 roku była wykorzystywana jako dostęp do pięterka nad piecem w kotłowni. Na wysokości pierwszego przęsła od zachodu w zamurowanym oknie założono na wysokości ok. 12 metrów łęk i konstrukcję wsporczą, która świadczy o zamiarze wzniesienia w kościele bocznego prospektu organowego. Ponieważ w końcu XIX wieku ściany prezbiterium poddano konserwacji, zachowany po rozbiorze klasztoru układ dachów skrzydła wschodniego (nowożytnego), które dostawiono na styku prezbiterium i korpusu nawowego, nie jest możliwy do rekonstrukcji przy obecnym stanie badań.

Układ zamurowanych okien w ścianie północnej prezbiterium oraz umiejscowienie pięciostokowego portalu wskazuje, że w latach 30. XIV wieku (kiedy powstał obecny chór w miejscu wcześniejszego oratorium) jedynym miejscem, w którym zabudowania klasztorne mogły stykać się ze świątynią, był fragment muru nad gotycką zakrystią. Weryfikacja położenia pierwotnego skrzydła wschodniego klasztoru (zawierającego, jak można domniemać, m.in. kapitułarz) wymagałaby przeprowadzenia badań archeologicznych. Przejście do klauzury (nakryte

Jak wspomniano wyżej, umieszczenie obok siebie dwóch przejść przy łuku tęczowym świadczy o tym, że najpóźniej w tym czasie dostawiono tam prostopadłe do bryły świątyni skrzydło klasztoru. Ściana północna korpusu nawowego nosi ślady po krużganku – pozostałości gotyckiego sklepienia zachowały się jedynie przy zamurowanym przejściu wschodnim. Na wysokości 10 metrów znajduje się pozioma odsadzka po kalenicy pierwotnego dachu pulpituowego. Parterowy gotycki krużganek został w okresie nowożytnym podwyższony o jedną kondygnację użytkową (przedzieloną na pięć pomieszczeń/przęseł). Kalenica dachu pulpituowego została wówczas założona trzy metry wyżej. Jej położenie (nachodzące na obecne okna neogotyckie) i układ wątków murarskich dowodzą, że ściana powyżej dachu nie posiadała okien, do czasu rozkucia dwóch blend gotyckich w XIX wieku. Pośrodku muru znajduje się wejście do kościoła przekute (w miejscu gotyckiej blendy) przez ewangelików w 1841 roku⁵⁴.

Przy północno-zachodnim narożniku korpusu zachowały się ślady aż trzech przykryć zachodniego skrzydła klasztoru: po stromym dachu gotyckiego parterowego budynku szerokości krużganka (XV wiek), piętrze zbudowanym nad krużgankiem (w XVII wieku?)⁵⁵ i bardziej płaskim dachu skrzydła zachodniego po późnobarokowej rozbudowie (nachylenie dachu sugeruje, że skrzydło wznoszono nie wcześniej niż w drugiej połowie XVIII wieku). Ukośna przypora północno-zachodnia, zdobiona rąbami ułożonymi z zendrówki, dowodzi, że pierwotnie nie była ona przesłonięta przez żaden budynek. Oznacza to, że wielki wirydarz (znany z planu z 1830 roku) powstał dopiero po ukończeniu korpusu nawowego (a więc nie wcześniej niż na przełomie XIV/XV wieku).

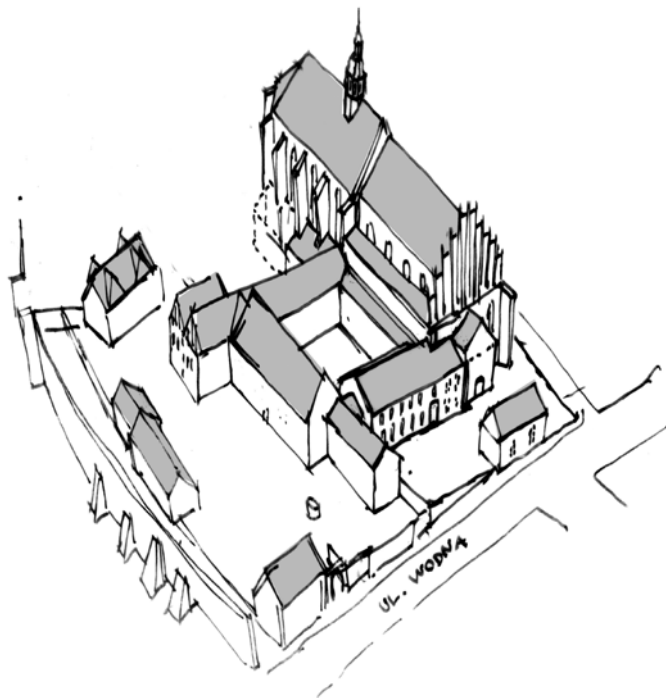
Il. 5. Rekonstrukcja klasztoru Dominikanów w Chełmnie wg stanu z 1830 r. (rys. P. Samól).

Należy zatem stwierdzić, że klasztor w przededniu kasaty (w 1830 roku) był już częściowo rozebrany. Pozostałość zakrystii była połączona aneksem z krużgankami – nie istniało już jednak samo skrzydło wschodnie. Wejście na wieżyczkę schodową odbywało się z poddasza owego aneksu. Do krużganków od północy przylegał budynek spichrza oraz dwa pomieszczenia (w 1830 roku spalone). Budynek mieszkalny dominikanów zawierał się w skrzydle zachodnim klasztoru (najlepiej nasłonecznionym). Między nim a ul. Wodną znajdował się aneks kuchenny. Przed fasadą kościoła stała natomiast kaplica św. Jacka (na północ od jej osi). Na północ od spichrza znajdowały się zabudowania gospodarcze klasztoru, które częściowo przetrwały okres kasaty i były w okresie późniejszym wykorzystywane do celów gospodarczych.

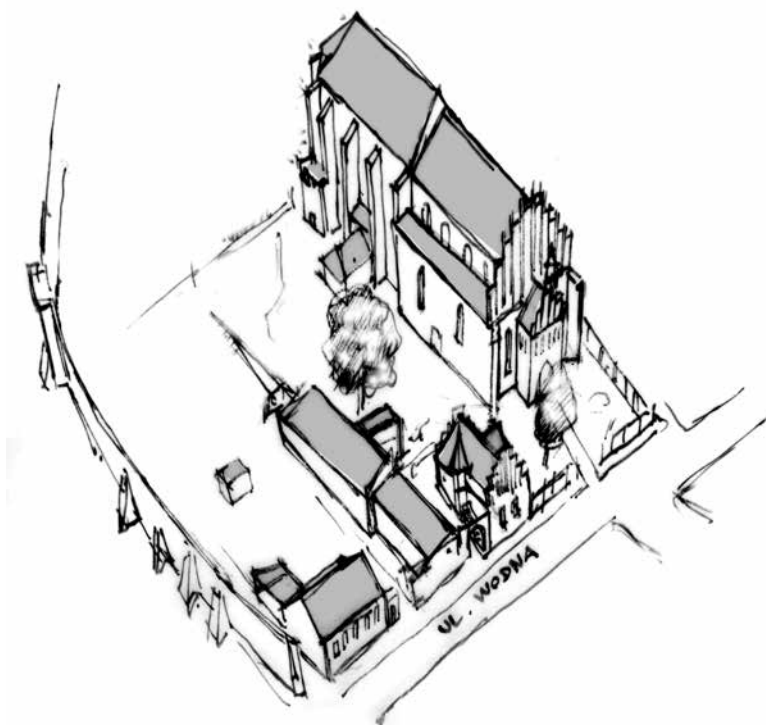
Il. 6. *Parcele po rozebranym klasztorze Dominikanów w Chełmnie – stan obecny (rys. P. Samól).*
